FICHE INDIVIDUELLE

DONNEES GENERALES			
Identifiant de l'arbre	67	Date de l'expertise	06/05/20
Secteur	Bordeaux-Sud et Nansouty-Saint Genès	Station	Jardin des Dames de la Foi

CARACTERISTIQUES DE L'ARBRE			
Essence : nom latin	<i>Celtis australis</i>	Nom français	Micocoulier
Circonférence (cm)	311	Hauteur (m)	20
Stade développement	Adulte mûr ou sénéscent	Port	Semi-libre

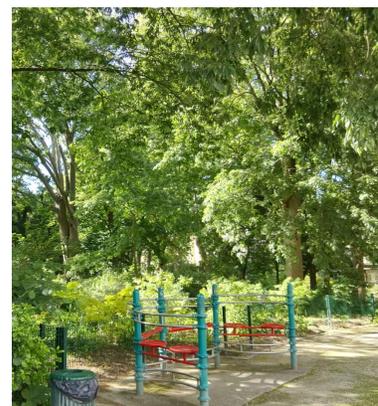
PRINCIPAUX DEFAUTS DE L'ARBRE					
Nature du défaut	Localisation	Intensité	Orientation	Etendue	Hauteur
Fourche à écorce incluse	Tronc	Moyenne			
Nombreux carpophores	Collet	Elevée			
Dévitisation	Collet	Elevée	E

Photo au-dessus : vue de l'arbre expertisé et de sa cible potentielle (un autre celtis patrimonial). Photos à gauche : vue du pied de l'arbre et de son fût puis de la partie Est du collet la plus altérée ainsi que d'un carpophore sur la même face.

ELEMENTS DE SYNTHESE					
Etat mécanique	D	Etat physiologique	B-	Statut phyto	D
Vigueur	Moyenne	Durée de maintien	A remplacer	Niveau de risque	Moyen

Commentaire	Travaux recommandés
<p>2020-05 ; expertise visuelle et tomographie du collet. Essai d'implantation des capteurs de cette tomographie de contrôle comme celle réalisée fin 2017 par vos services (cela a été délicat compte tenu du manque de repères laissés pour cela au pied de l'arbre).</p> <p>En résumé, voici les différentes constatations faites lors de cette expertise :</p> <p>1 - Rigidoporus ulmarius a progressé sur différentes faces du collet avec de nouvelles fructifications depuis le 10/2017 : nord, sud et sud-ouest.</p> <p>2 - Ce champignon est présent maintenant au collet de :</p> <ul style="list-style-type: none"> •Manière continue sur les faces nord et nord-est et sud-est à Est, •Ponctuel à nord, ouest, sud-ouest. <p>3 - La tomographie montre une évolution de la dégradation vers le nord-ouest et sud / sud-ouest. Nous pouvons aussi noter le développement de la carie à sud-ouest entre la zone de l'attaque principale et le bord du collet. Par conséquent : la dégradation interne se généralise, ce qui est aussi corroboré par la présence de nouvelles fructifications périphériques.</p> <p>4 - Le contrefort principal de maintien en tension sur le côté ouest est en cours d'altération par sa bordure nord (altération mécanique d'un mât racinaire fondamental pour la tenue de cet arbre à la charge).</p> <p>5 - Concernant les mesures réalisées par le responsable du jardin, je confirme la pertinence et la qualité des mesures prises (les points de mesures sont précis tête d'un clou sur l'arbre et d'un angle d'un poteau de la barrière périmétrale de protection dont le pied est cimenté). Nous avons pris ensemble avec le jardinier la nouvelle mesure d'écartement. Après 10 mois sans évolution de l'écartement des points de mesure, cet arbre s'est mis à fortement « bouger » depuis les coups de vent de l'automne 2019. Ainsi, depuis 6 mois, l'écartement des points de mesure s'est accentué de 2,6 cm, soit en moyenne 4,3 mm / mois. Par conséquent, il augmente fortement l'inclinaison de son fût vers l'Est. Effectivement, il s'agit de la face du collet la plus altérée (l'enfoncement d'un clou se fait sans effort : le bois n'a plus de cohérence à ce niveau). Nous avons probablement un double effet au niveau du collet : un affaissement sur le côté Est (le moins cohérent) et de l'autre côté, un basculement qui accentue les efforts en tension sur les contreforts en cours d'altération à l'ouest.</p> <p>6 - Présence d'un autre celtis patrimonial du même gabarit dans le sens de chute. En cas de chute de l'arbre expertisé, le houppier du celtis voisin sera endommagé puisque le bord de son houppier se trouve à une distance inférieure à la hauteur du celtis expertisé (distance du pied : 14 m / hauteur du celtis expertisé : 19 à 20 m / distance entre les 2 pieds des 2 celtis : 24,9 m).</p> <p>7 - La mise en défens ne semble pas suffisante, car le jardinier m'a rapporté la fréquentation de ce clos par de nombreux adolescents quand le parc est ouvert (barrières facilement franchissables 1 m de Ht environ). La mise en défens actuelle n'est donc pas efficace pour protéger le public.</p> <p>Par conséquent et compte tenu de ces différents éléments factuels, je préconise la réalisation urgente du démontage du celtis n° 67 qui présente un fort risque de chute imminent avant la réouverture au public. Cette mesure serait aussi réalisée de manière préventive, afin d'éviter d'altérer un second celtis patrimonial qui sans quoi serait fortement endommagé.</p>	<p>Démontage et fermeture du parc dans l'attente de l'abattage</p> <p>Délai préconisé pour la mise en œuvre travaux ou investigation(s)</p> <p>Aussi rapidement que possible</p> <p>Suivi à mettre en œuvre</p> <p>Néant</p>
